Кавитационная эрозия

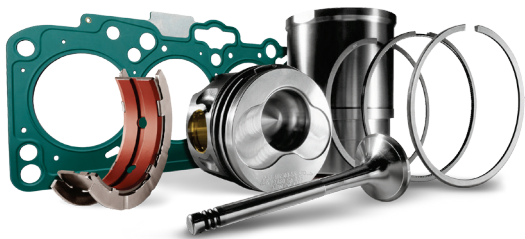
Степень эрозии, размер, форма и распространение пораженных областей различается в разных двигателях и даже разных гильзах одного двигателя.

Поражаются, как правило, вертикальные области вместе с упорной поверхностью гильзы, или область, находящаяся сразу над уплотнительными кольцами гильзы цилиндра.

Кавитационная эрозия вызывается избыточными гармоническими колебаниями двигателя, которые провоцируют быстрое формирование и схлопывание пузырьков пара на поверхности гильзы цилиндра в зоне контакта с охлаждающей жидкостью, а, следовательно, возникновение эрозии.

Предотвращение кавитационной эрозии гильз цилиндра может во многих случаях обеспечиваться за счет снижения вибраций, создающих проблему, например, посредством правильного впрыска топлива в соответствии со

спецификациями производителя, а также правильной регулировки оборотов коленчатого вала двигателя. Сокращение вибраций, вызывающих кавитационную эрозию, снижает остроту проблемы.

Производители двигателей могут рекомендовать определённый тип охлаждающей жидкости со специальными присадками и конкретной температурой кипения. Следование этим рекомендациям также уменьшает кавитационную эрозию.
