Перерасход масла, вызванный поврежденным уплотнением стержня клапана или изношенной направляющей

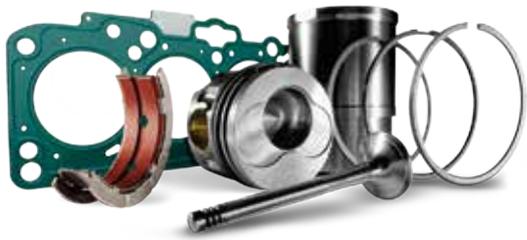
Существует несколько вариантов конструкции уплотнителя стержня клапана, однако, наиболее часто в современных бензиновых и дизельных двигателях используется конструкция, которая включает цельную тарелку пружины (см. рисунок ниже). Уплотнители последнего поколения обеспечивают точный контроль смазки стержня и направляющей клапана для предотвращения заклинивания при работе на высоких скоростях, но, в то же время, не допускают попадание масла в камеру сгорания.

При замене этих уплотнителей следует действовать крайне осторожно, чтобы избежать повреждения уплотняющих поверхностей. В частности, не следует излишне сжимать пружины клапана при установке замков, так как это может привести к контакту стопора пружины и уплотнителя, что, ведет к повреждению уплотнителя.
