Диагностика неисправностей распределительных валов двигателей внутреннего сгорания и методы их устранения

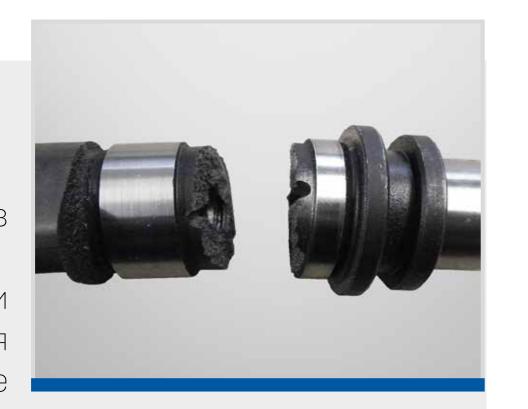
Разломанный распредвал

Внешний вид: разлом распредвала между или через рабочие выступы кулачков.

Причины: значительное искривление постели распредвала или головки блока цилиндров. Неправильная последовательность затяжки и неправильное обращение также могут вызвать аналогичное повреждение.

Устранение: выпрямите или замените постель распредвала/головку блока цилиндров, правильно выполняйте последовательность затяжки болтов и обращайтесь осторожно. Хорошо промойте систему смазки, замените распредвал и толкатели, нанесите на контактные поверхности распредвала и толкателей рекомендованную автопроизводителем смазку, предназначенную для высоких нагрузок, замените моторное масло и масляный фильтр.

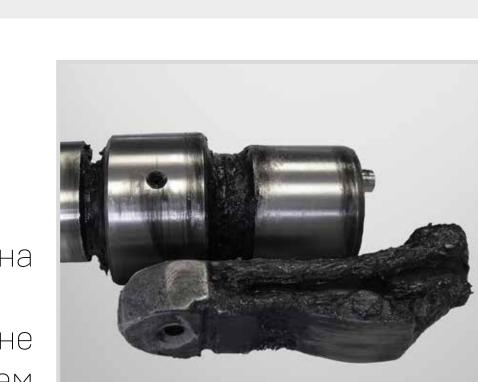
Физическое повреждение распредвала и толкателей

Внешний вид: сколы на рабочих выступах кулачков и толкателях.

Причины: Чрезмерный люфт из-за:

- изношенной упорной шайбы;
- ослабленного распредвала;
- изношенной шестерни привода распредвала;
- или рассогласования шестерен распределительного вала.

Устранение: выявите причину повреждения и устраните ее. Хорошо промойте систему смазки, замените распредвал и толкатели, нанесите на контактные поверхности распредвала и толкателей рекомендованную автопроизводителем смазку, предназначенную для высоких нагрузок, замените моторное масло и масляный фильтр.
