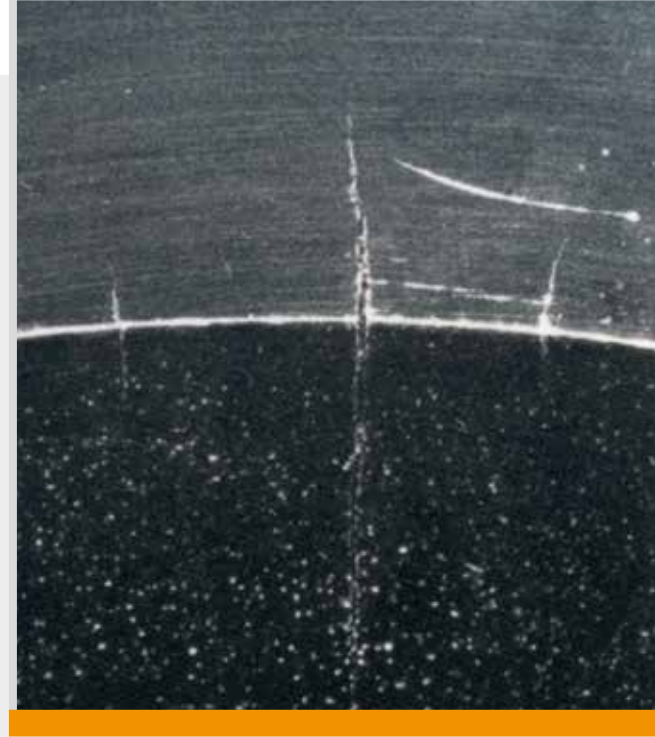
### Радиальные трещины, идущие от камеры сгорания

**Признаки:** Невозможно опеределить при нормальной работе двигателя.

**Причины:** Воздействие чрезмерно высокой температуры на днище поршня. Такое повреждение может быть результатом экстремальной нагрузки двигателя в условиях низкой температуры окружающей среды.

**Устранение:** Замените поврежденные детали.

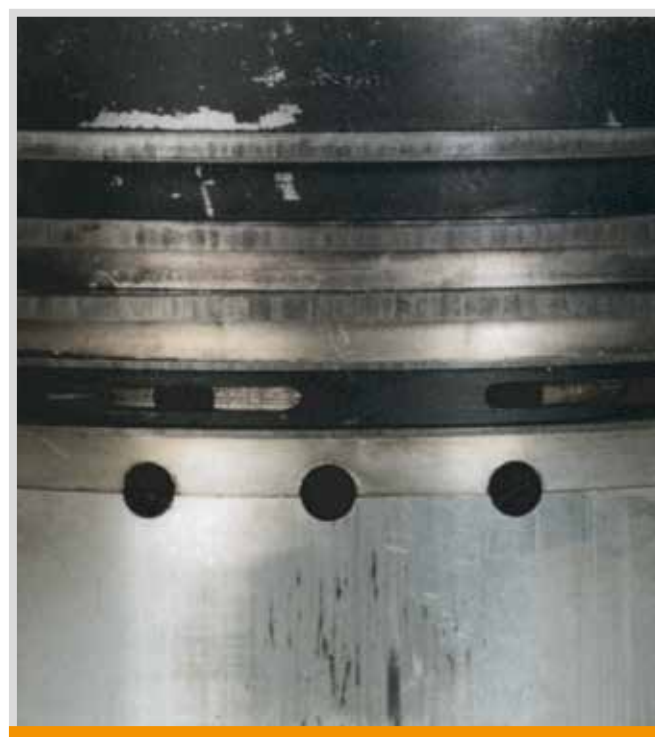
### Образование царапин на рабочей поверхности колец или местные задиры на поршневых кольцах

**Признаки:** Повышенный расход масла с возможным выходом выхлопных газов через сапун.

**Причины:** Повышенная температура поверхности цилиндра. Недостаток смазки, особенно на ранней стадии работы двигателя (обкатка). Деформация цилиндра.

**Устранение:** Устраните все повреждения цилиндра. Замените поршневые кольца и, если необходимо, поршень. Убедитесь в правильной работе системы смазки (масляный насос, фильтр и т.д.). Соблюдайте правила эксплуатации, рекомендованные производителем двигателя.

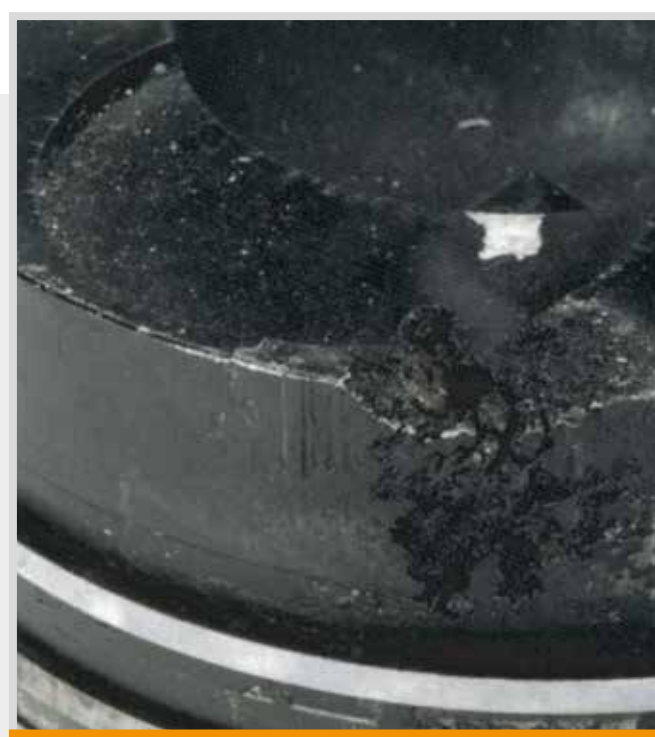
### Тепловая эрозия и нагар на днище поршня.

**Признаки:** Потеря мощности. Выход выхлопных газов через сапун.

**Причины:** Неправильный впрыск топлива, угол опережения впрыска топлива, чрезмерное поступление топлива в цилиндр, поврежденная или неправильно установленная форсунка.

**Устранение:** Проверьте и отрегулируйте систему впрыска топлива. Проверьте и устраните все повреждения цилиндра. Замените поршень.

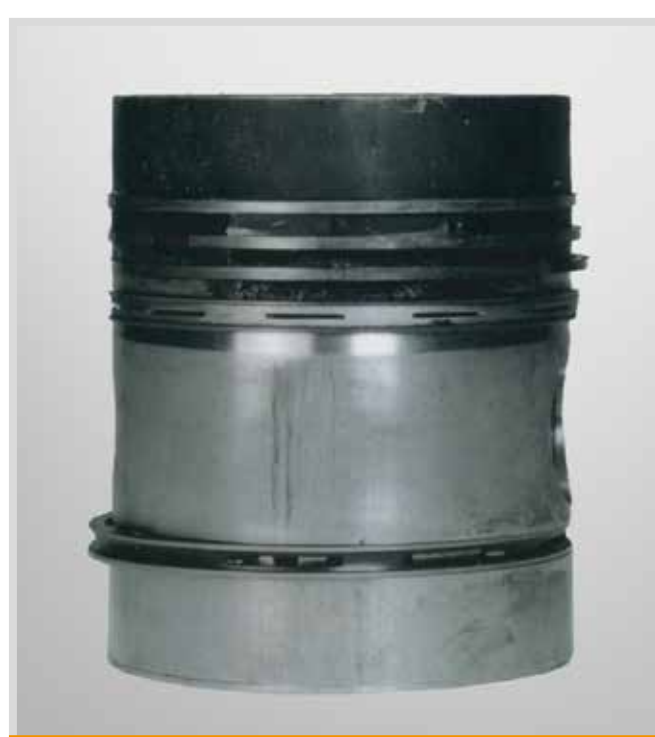
### Трещины на поверхности поршневого кольца

**Признаки:** Потеря мощности. Повышенный шум двигателя. Выход выхлопных газов через сапун двигателя.

**Причина:** Чрезмерно высокое давление сгорания, что может быть вызвано слишком большим углом опережения впрыска ("раннего впрыска") или превышением концентрации аэрозолей, используемых при запуске двигателя, которые увеличивают степень сжатия.

**Устранение:** Выясните и устраните причину. Замените поршень в сборе.

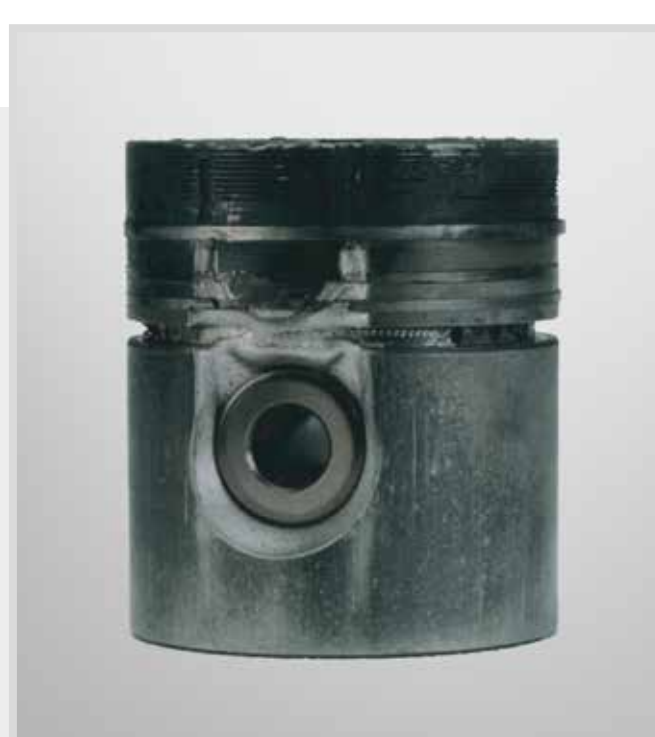
### Эрозия юбки поршня в области отверстия под поршневой палец. Повреждение внутренней поверхности гильзы цилиндра.

**Признаки:** Повышенный шум двигателя. Повышенный расход масла.

**Причина:** Неправильная установка стопорного кольца. Установка старых стопорных колец. Чрезмерное рабочее усилие, передаваемое через поршневой палец, возможно усугубляемое несоосностью шатуна, конусообразностью шеек коленвала и чрезмерной амплитудой вторичных колебаний крайней части коленвала. Попадание инородных тел в отверстие под поршневой палец при сборке.

**Метод устранения:** Устраните все повреждения цилиндра двигателя. Проверьте и устраните несоосность поршневого пальца и шатунной втулки. Проверьте и устраните чрезмерную амплитуду вторичных колебаний крайней части коленвала. Замените поршень в сборе, убедившись в правильности установки стопорных колец.

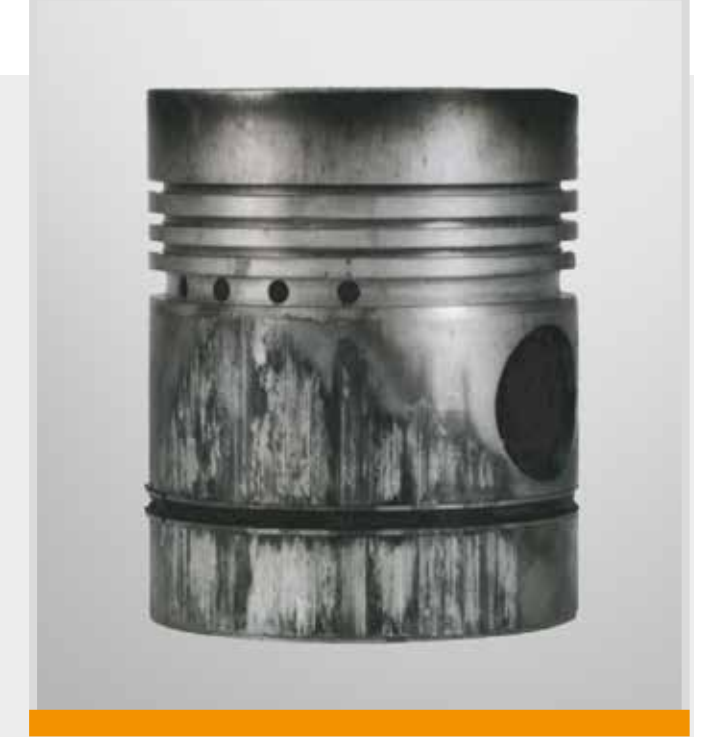
### Задиры поршня с серьезными повреждениями в нижней части юбки поршня

**Признаки:** Потеря мощности. Повышенный расход масла. Выход выхлопных газов через сапун двигателя.

**Причины:**

- Повреждения на одной из поверхностей – недостаток смазки.
- Повреждения на обеих поверхностях – прогрессирующие повреждения, вызванные недостатком смазки. Недостаточный зазор между поршнем и цилиндром. Искривление формы гильзы. Общий перегрев двигателя. Недостаточная циркуляция охлаждающей жидкости.

**Устранение:** Проверьте цилиндры и систему охлаждения. Устраните неисправности. Замените поврежденные детали.

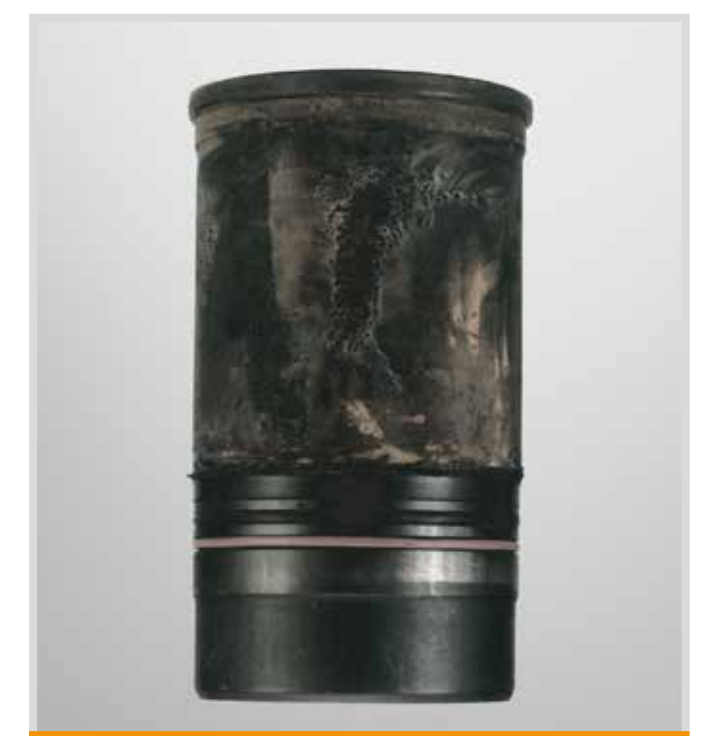
### Задиры и разрушение внешней поверхности гильзы

**Признаки:** Повышенный расход охлаждающей жидкости.

**Причины:** Высокочастотная вибрация, вызывающая кавитационную эрозию. Это может быть вызвано общим износом двигателя или повторяющимися чрезмерными нагрузками двигателя, а также несоблюдением интервалов замены охлаждающей жидкости либо использованием нереконмендованных охлаждающих жидкостей.

**Устранение:** Проверьте и очистите канавки уплотняющих колец. Замените гильзы цилиндров. Убедитесь, что система охлаждения работает под правильным давлением. Используйте присадки для охлаждающей жидкости, замедляющие коррозию, в соответствии с рекомендациями производителя двигателя.

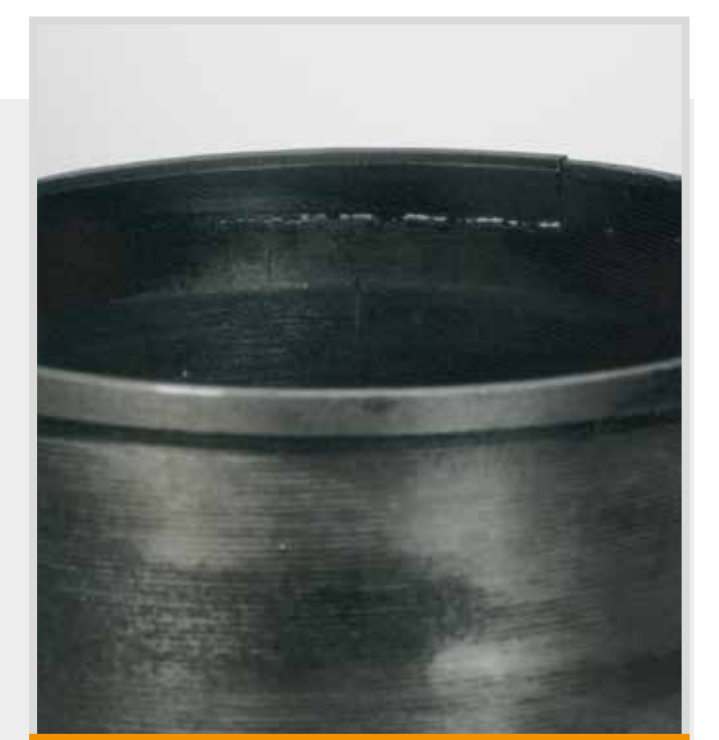
### Трещина гильзы под нижней кромкой фланца

**Признаки:** Проникновение выхлопных газов в систему охлаждения, повышенный шум двигателя. Дальнейшее разрушение гильзы.

**Причины:** Неравномерное распределение давления на фланец гильзы, что может быть вызвано следующими причинами:

- нарушение геометрии блока цилиндров;
- неправильная затяжка болтов головки блока цилиндров;
- смещение центральной оси посадочных диаметров под гильзу в блоке цилиндров;
- инородные включения между фланцем и блоком цилиндров;
- неправильная установка прокладки головки блока цилиндров;
- неправильная установка гильзы.

**Устранение:** Установите причины и устраните неисправности. Замените гильзу и любые другие поврежденные комплектующие.

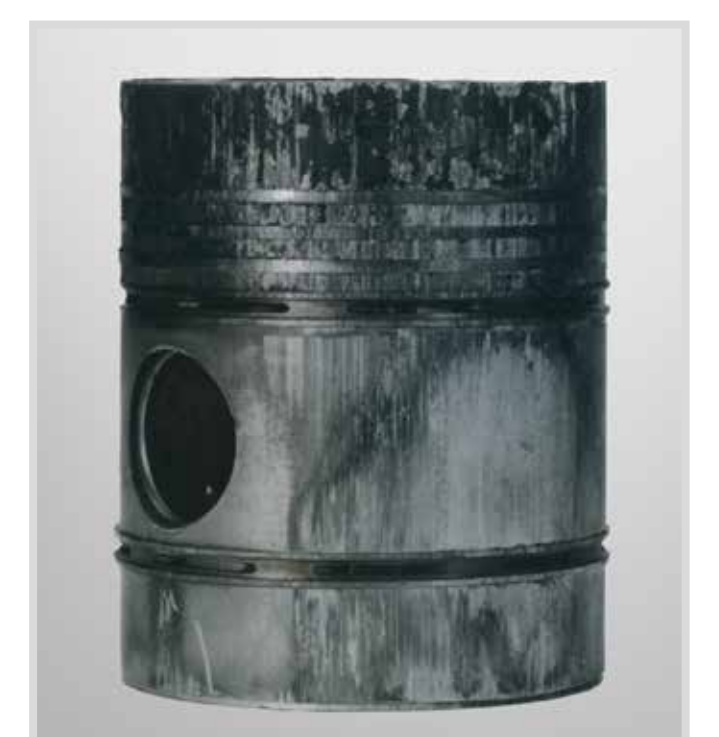
### Задиры поршня с сильными повреждениями верхней части

**Признаки:** Потеря мощности. Повышенный шум двигателя. Выход выхлопных газов через сапун двигателя.

**Причина:** Чрезмерно высокая температура сгорания. Недостаточное охлаждение поршня через масляные каналы (в двигателях, укомплектованных данным типом поршней). В результате возникает задиры в непосредственной близости от днища поршня, что может привести к повреждению поршневых колец и прогрессирующему задиру юбки поршня.

**Метод устранения:** Проверьте регулировку топливной аппаратуры и отрегулируйте при необходимости. Отремонтируйте или замените поврежденные детали цилиндро-поршневой группы. Проверьте каждый поршень и убедитесь в исправном состоянии масляных каналов в верхней части поршня.

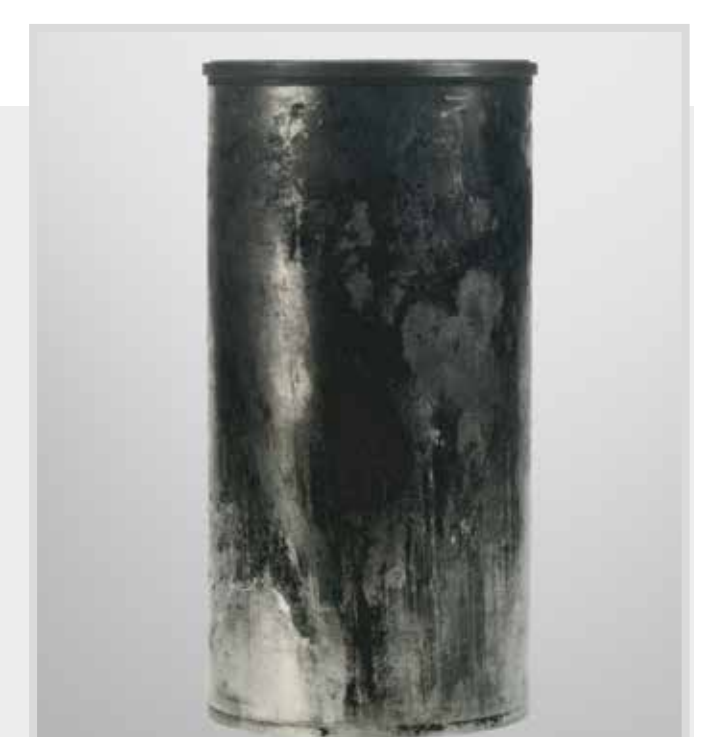
### Искривление геометрических размеров гильзы. Износ или задиры поршня и поршневых колец. Углеродные отложения/нагар на внешней поверхности гильзы.

**Признаки:** Повышенный шум двигателя. Повышенный расход масла.

**Причина:** Неправильная установка стопорного кольца. Установка старых стопорных колец. Чрезмерное рабочее усилие, передаваемое через поршневой палец, возможно усугубляемое несоосностью шатуна, конусообразностью шеек коленвала и чрезмерной амплитудой вторичных колебаний крайней части коленвала. Попадание инородных тел в отверстие под поршневой палец при сборке.

**Метод устранения:** Устраните все повреждения цилиндра двигателя. Проверьте и устраните несоосность поршневого пальца и шатунной втулки. Проверьте и устраните чрезмерную амплитуду вторичных колебаний крайней части коленвала. Замените поршень в сборе, убедившись в правильности установки стопорных колец.
