ТАБЛИЦА ОПРЕДЕЛЕНИЯ ПРИЧИН НЕИСПРАВНОСТЕЙ ТОРМОЗНЫХ КОЛОДОК И ДИСКОВ ДЛЯ КОММЕРЧЕСКИХ АВТОМОБИЛЕЙ

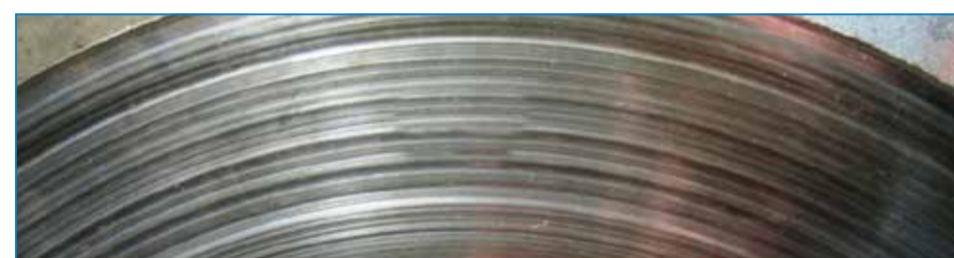
ВНЕШНИЙ ВИД Царапины на рабочей поверхности диска.

ПРИЧИНА Фрикционный материал колодок слишком грубый для диска или новые колодки были установлены на сильно изношенные диски.

РЕЗУЛЬТАТ Снижение эффективности торможения. Возможно проявление нерасчетного распределения усилий при торможении на соответствующей оси.

- Замените колодки.
- Проверьте состояние диска и его минимальную толщину. Если потребуется, замените диск.
- Проверьте качество установленных запасных деталей.

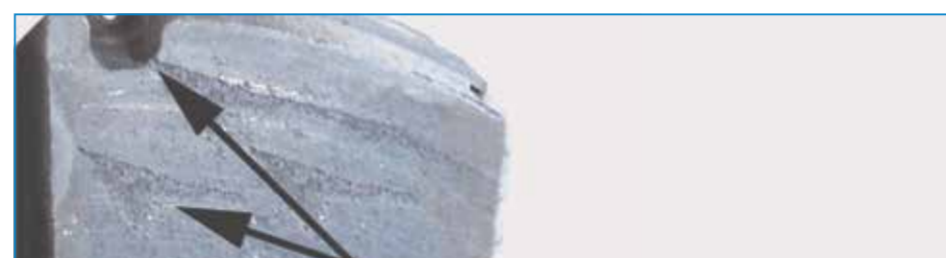
ВНЕШНИЙ ВИД Чрезмерный износ тормозных дисков и колодок.

ПРИЧИНА Возможное попадание песка, грязи или земли во фрикционный материал или неполный возврат шестерни тормозного суппорта.

РЕЗУЛЬТАТ Слишком сильно изношена одна или несколько тормозных колодок; если колодка не оснащена датчиком износа — риск возникновения повреждений.

- Замените колодки.
- Проверьте состояние диска и его минимальную толщину.
- Если потребуется, замените оба диска на оси.

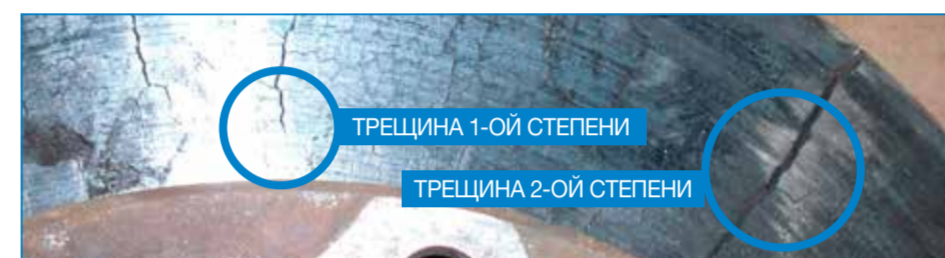
ВНЕШНИЙ ВИД Присутствие на поверхности диска трещин 1-ой и 2-ой степеней.

ПРИЧИНА Слишком интенсивное использование тормозов, связанное с характеристиками трассы или с перевозимым грузом.

РЕЗУЛЬТАТ Вероятность неожиданного механического разрушения тормозного диска, в особенности, если на нем присутствуют трещины 2-ой степени.

- В обязательном порядке замените тормозные диски и колодки; это тем более важно, если на диске есть трещины 2-ой степени, одна из которых идет от наружного диаметра к внутреннему диаметру диска.
- Проверьте состояние тормозных суппортов.

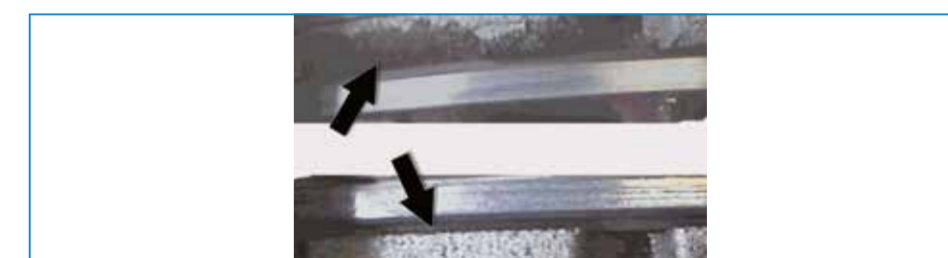
ВНЕШНИЙ ВИД Выкрашивание кромок фрикционного материала (раскрошенные края).

ПРИЧИНА Заедание тормозной колодки в суппорте. Используемые компоненты имеют неправильные размеры и не соответствуют спецификациям.

РЕЗУЛЬТАТ Преждевременный износ тормозной колодки и неравномерный износ диска.

- Замените колодки.
- Проверьте правильность работы тормозного суппорта.
- Проверьте состояние диска и его минимальную толщину.
- Если потребуется, замените оба диска на оси.

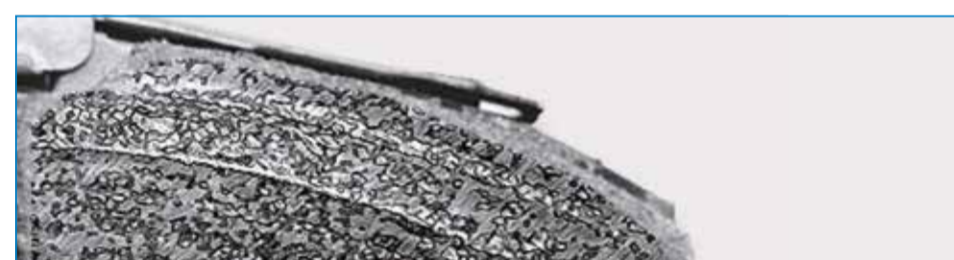
ВНЕШНИЙ ВИД Загрязнение фрикционного материала колодок.

ПРИЧИНА Загрязнение рабочей поверхности колодки маслянистыми веществами или растворителями

РЕЗУЛЬТАТ Снижение эффективности торможения. Возможно проявление нерасчетного распределения усилий при торможении.

- Замените колодки
- Проверьте состояние дисков на соответствующей оси.
- Проверьте отсутствие утечек из ступиц и расположенных рядом с ними компонентов

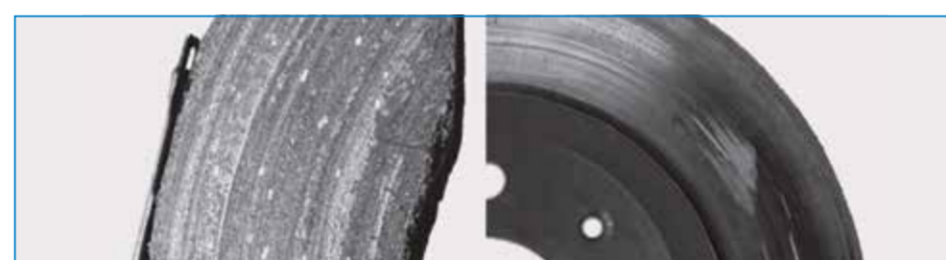
ВНЕШНИЙ ВИД Металлические вкрапления на рабочей поверхности колодки.

ПРИЧИНА Высокая температура между тормозной колодкой и диском во влажных условиях

РЕЗУЛЬТАТ Износ тормозного диска и характерный металлический скрежет при торможении

- Замените колодки
- Проверьте состояние диска и его минимальную толщину.
- Если потребуется, замените оба диска на оси.

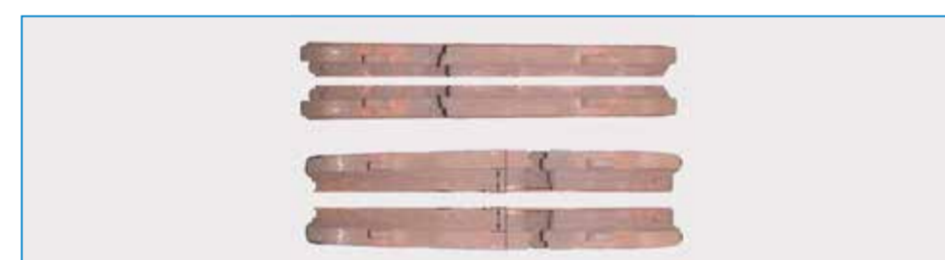
ВНЕШНИЙ ВИД Неравномерный износ тормозных колодок, расположенных на одной оси.

ПРИЧИНА Неправильный возврат колодок в суппорте при торможении на одной и той же оси.

РЕЗУЛЬТАТ Если речь идет о направляющей оси, то эта неисправность может привести к неустойчивости при отпуске тормозов.

- Замените колодки.
- Проверьте правильность работы тормозного суппорта.
- Проверьте состояние диска и его минимальную толщину.
- Если потребуется, замените оба диска на оси.

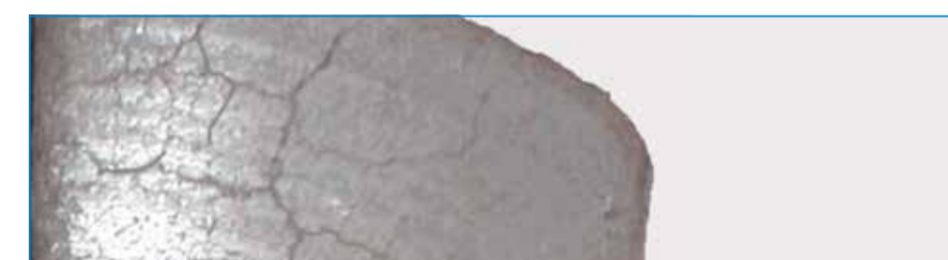
ВНЕШНИЙ ВИД Трещины на рабочей поверхности колодки.

ПРИЧИНА Избыточная нагрузка или сильный нагрев фрикционного материала.

РЕЗУЛЬТАТ Возможный отрыв фрикционного материала с последующим снижением эффективности торможения.

- Замените колодки.
- Проверьте правильность работы тормозного суппорта.
- Проверьте состояние диска и его минимальную толщину.
- Если потребуется, замените оба диска на оси.

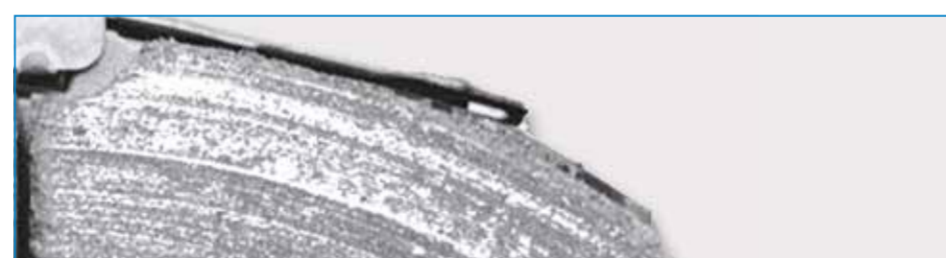
ВНЕШНИЙ ВИД "Остекленение" рабочей поверхности тормозных колодок.

ПРИЧИНА К тормозам прилагается очень малая нагрузка, то есть тормоза используются на низкой скорости и при небольшом давлении.

РЕЗУЛЬТАТ Снижение эффективности торможения и характерный шум (скрежет) во время торможения.

- Если изменение выражено не очень сильно, можно попытаться восстановить поверхность. Для этого проедьте некоторое расстояние с приложением средней/большой нагрузки на тормоза. В противном случае замените тормозные колодки.
- Проверьте состояние диска и его минимальную толщину.

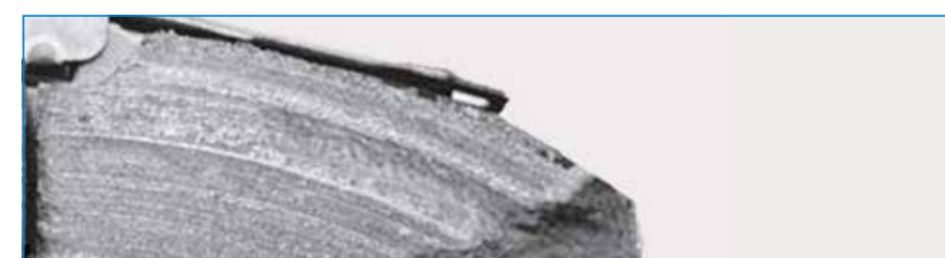
ВНЕШНИЙ ВИД Скол фрикционного материала.

ПРИЧИНА Вероятные причины – перевозка чрезмерно тяжелого груза, интенсивное торможение или использование неподходящих компонентов тормозной системы.

РЕЗУЛЬТАТ Снижение эффективности торможения и характерный шум (скрежет) при торможении.

- Замените колодки.
- Проверьте состояние диска и его минимальную толщину.
- Даже если на автомобиле установлен датчик износа, при каждом регламентном техосмотре в автомастерской и/или раз в полгода проверяйте состояние колодок.

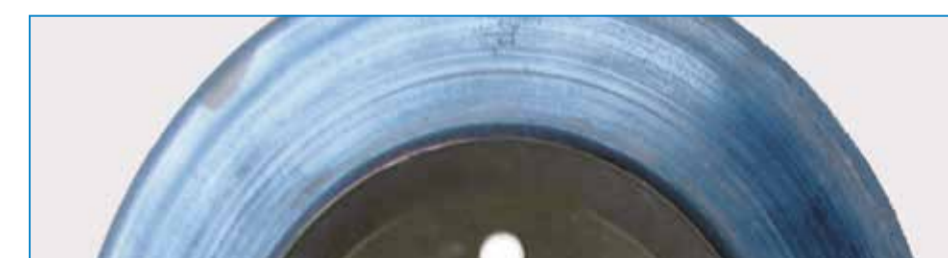
ВНЕШНИЙ ВИД Синие полосы на диске, свидетельствующие о структурном изменении материала из-за перегрева.

ПРИЧИНА Интенсивное использование тормозов при продолжительном торможении или неправильное торможение при спуске под наклоном.

РЕЗУЛЬТАТ Перегрев тормозного диска, из-за которого могли образоваться искривления и трещины на контактной поверхности.

- В обязательном порядке замените тормозные диски и колодки.
- Во время первых 250 км пробега после замены тормозных дисков и колодок избегайте резких торможений, чтобы произошла правильная приработка новых установленных деталей.
